EL MUNDO DE LOS

TRENES

InterCity 125 HST

(BRITISH RAIL)

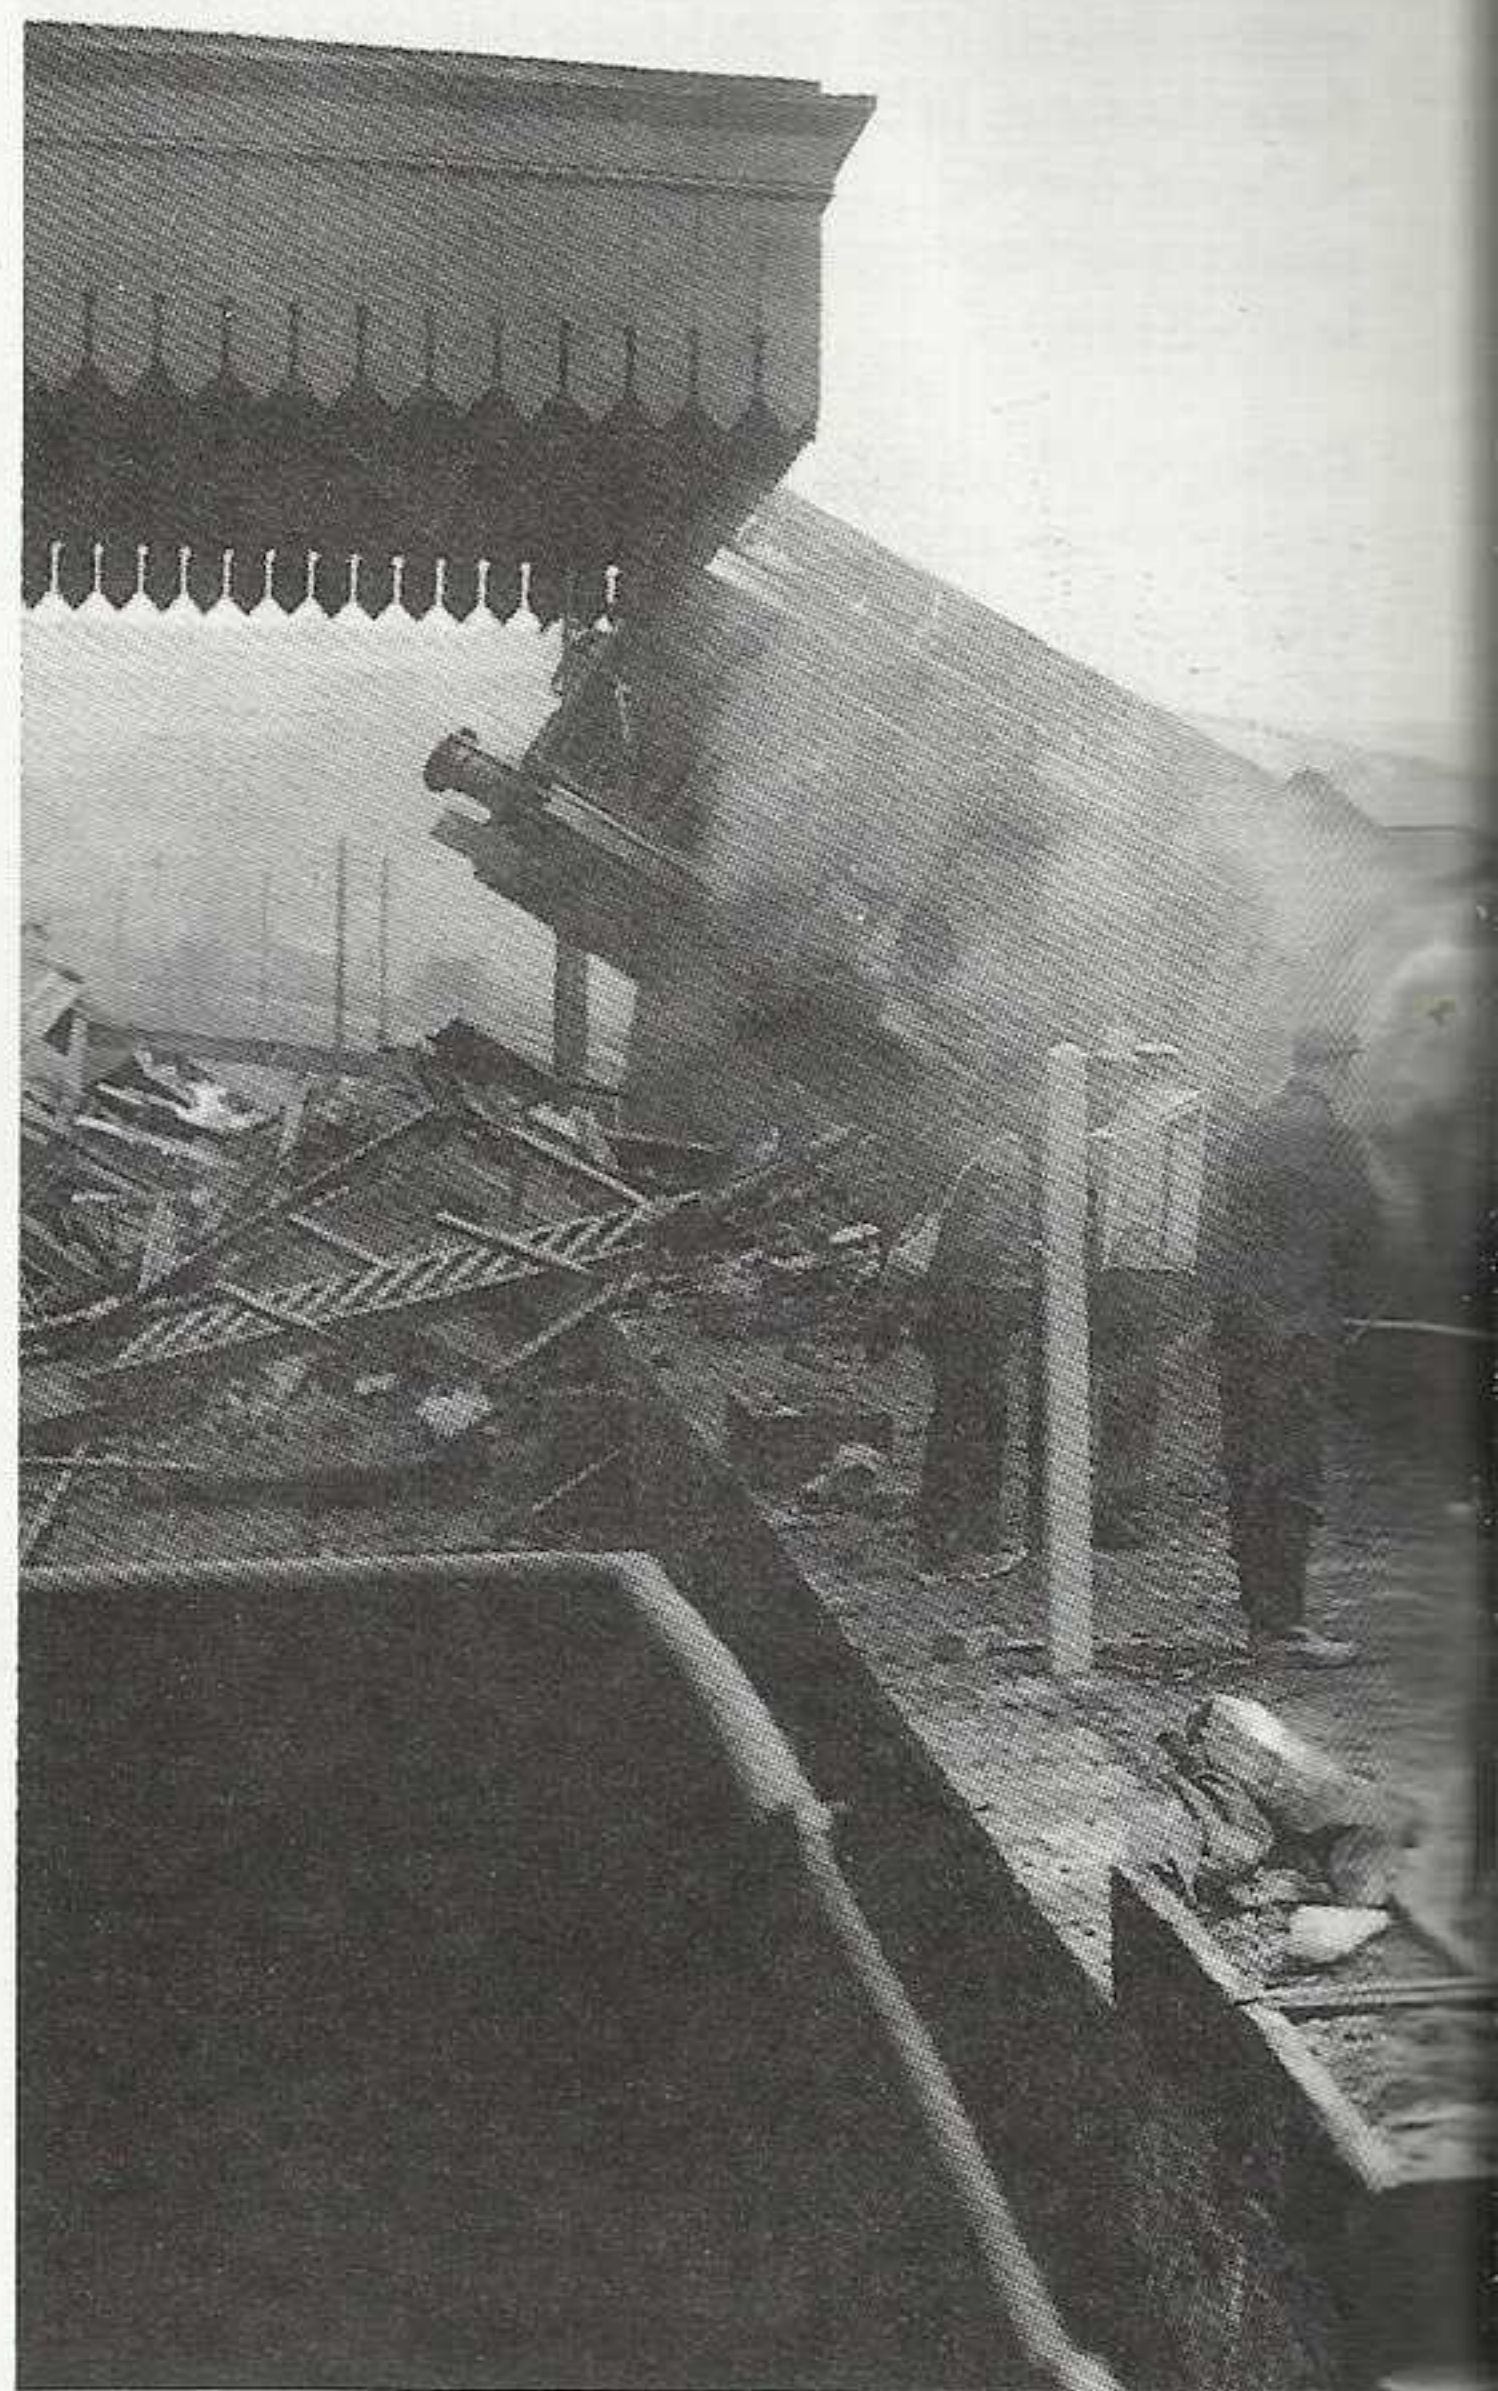
La junta de la tubería de vapor

La conexión con la válvula de freno desde el eyector y la válvula de vapor, estaba formada por una tubería de cobre de 28,6 m/m de diámetro. El extremo roscado de la válvula de freno se unía a tope con un collarín de junta soldado al extremo de la tubería de vapor. La junta se sellaba con amianto y se aseguraba con un casquillo roscado.

El problema ya se había originado en Buxton, mientras la máquina estaba aún en el depósito. El maquinista John Axon advirtió un pequeño chorro de vapor que se escapaba por la junta entre la tubería y la válvula de freno de la cabina. Las fugas de este tipo no eran infrecuentes, puesto que la tubería que conecta con la válvula de freno está llena de vapor a presión y la vibración del puesto de conducción a veces afloja la junta provocando pérdidas.

El maquinista dio parte de dicha fuga al mecánico de mantenimiento del depósito, quien apretó con fuerza el casquillo roscado de unión. Eso detuvo el escape y el maquinista se dio por satisfecho, pero se reprodujo cuando la locomotora ascendía la rampa hacia Bibbington's Sidings. Pronto fue a más y tanto el maquinista como el fogonero trataron de poner remedio envolviendo la junta con trapos. Creyeron que así llegarían a Bibbington's Sidings, donde podrían detenerse para repararla definitivamente, pero justo cuando llegaron a la señal avanzada de la estación, a unos 550 metros aproximadamente de la cima, se produjo una explosión al reventar la tubería de vapor, de cobre, que se desprendió de la junta.

El inspector, general de brigada C. A. Langley, alabó la actuación de todo el personal. Llegó a la conclusión de que el accidente se produjo a causa del mal ajuste del collarín de junta existente entre la tubería de vapor y la válvula de freno. La junta ya había sufrido pérdidas; se constató que se había dado parte en 10 ocasiones durante los 15 meses anteriores. Cada vez, el mecánico de turno había apretado el casquillo de la junta, con lo que habían cesado las fugas. Ninguno se tomó el trabajo de desmontarla para revisar el collarín y la soldadura, porque, como en todos los casos el escape se había detenido, no había motivos para sospechar que la soldadura estuviera defectuosa.

El inspector, general de brigada Langley, recomendó que en caso de producirse cualquier fuga de vapor como la ocurrida en la máquina n° 48188, el mecánico debía desmontar la tubería y revisar las juntas.

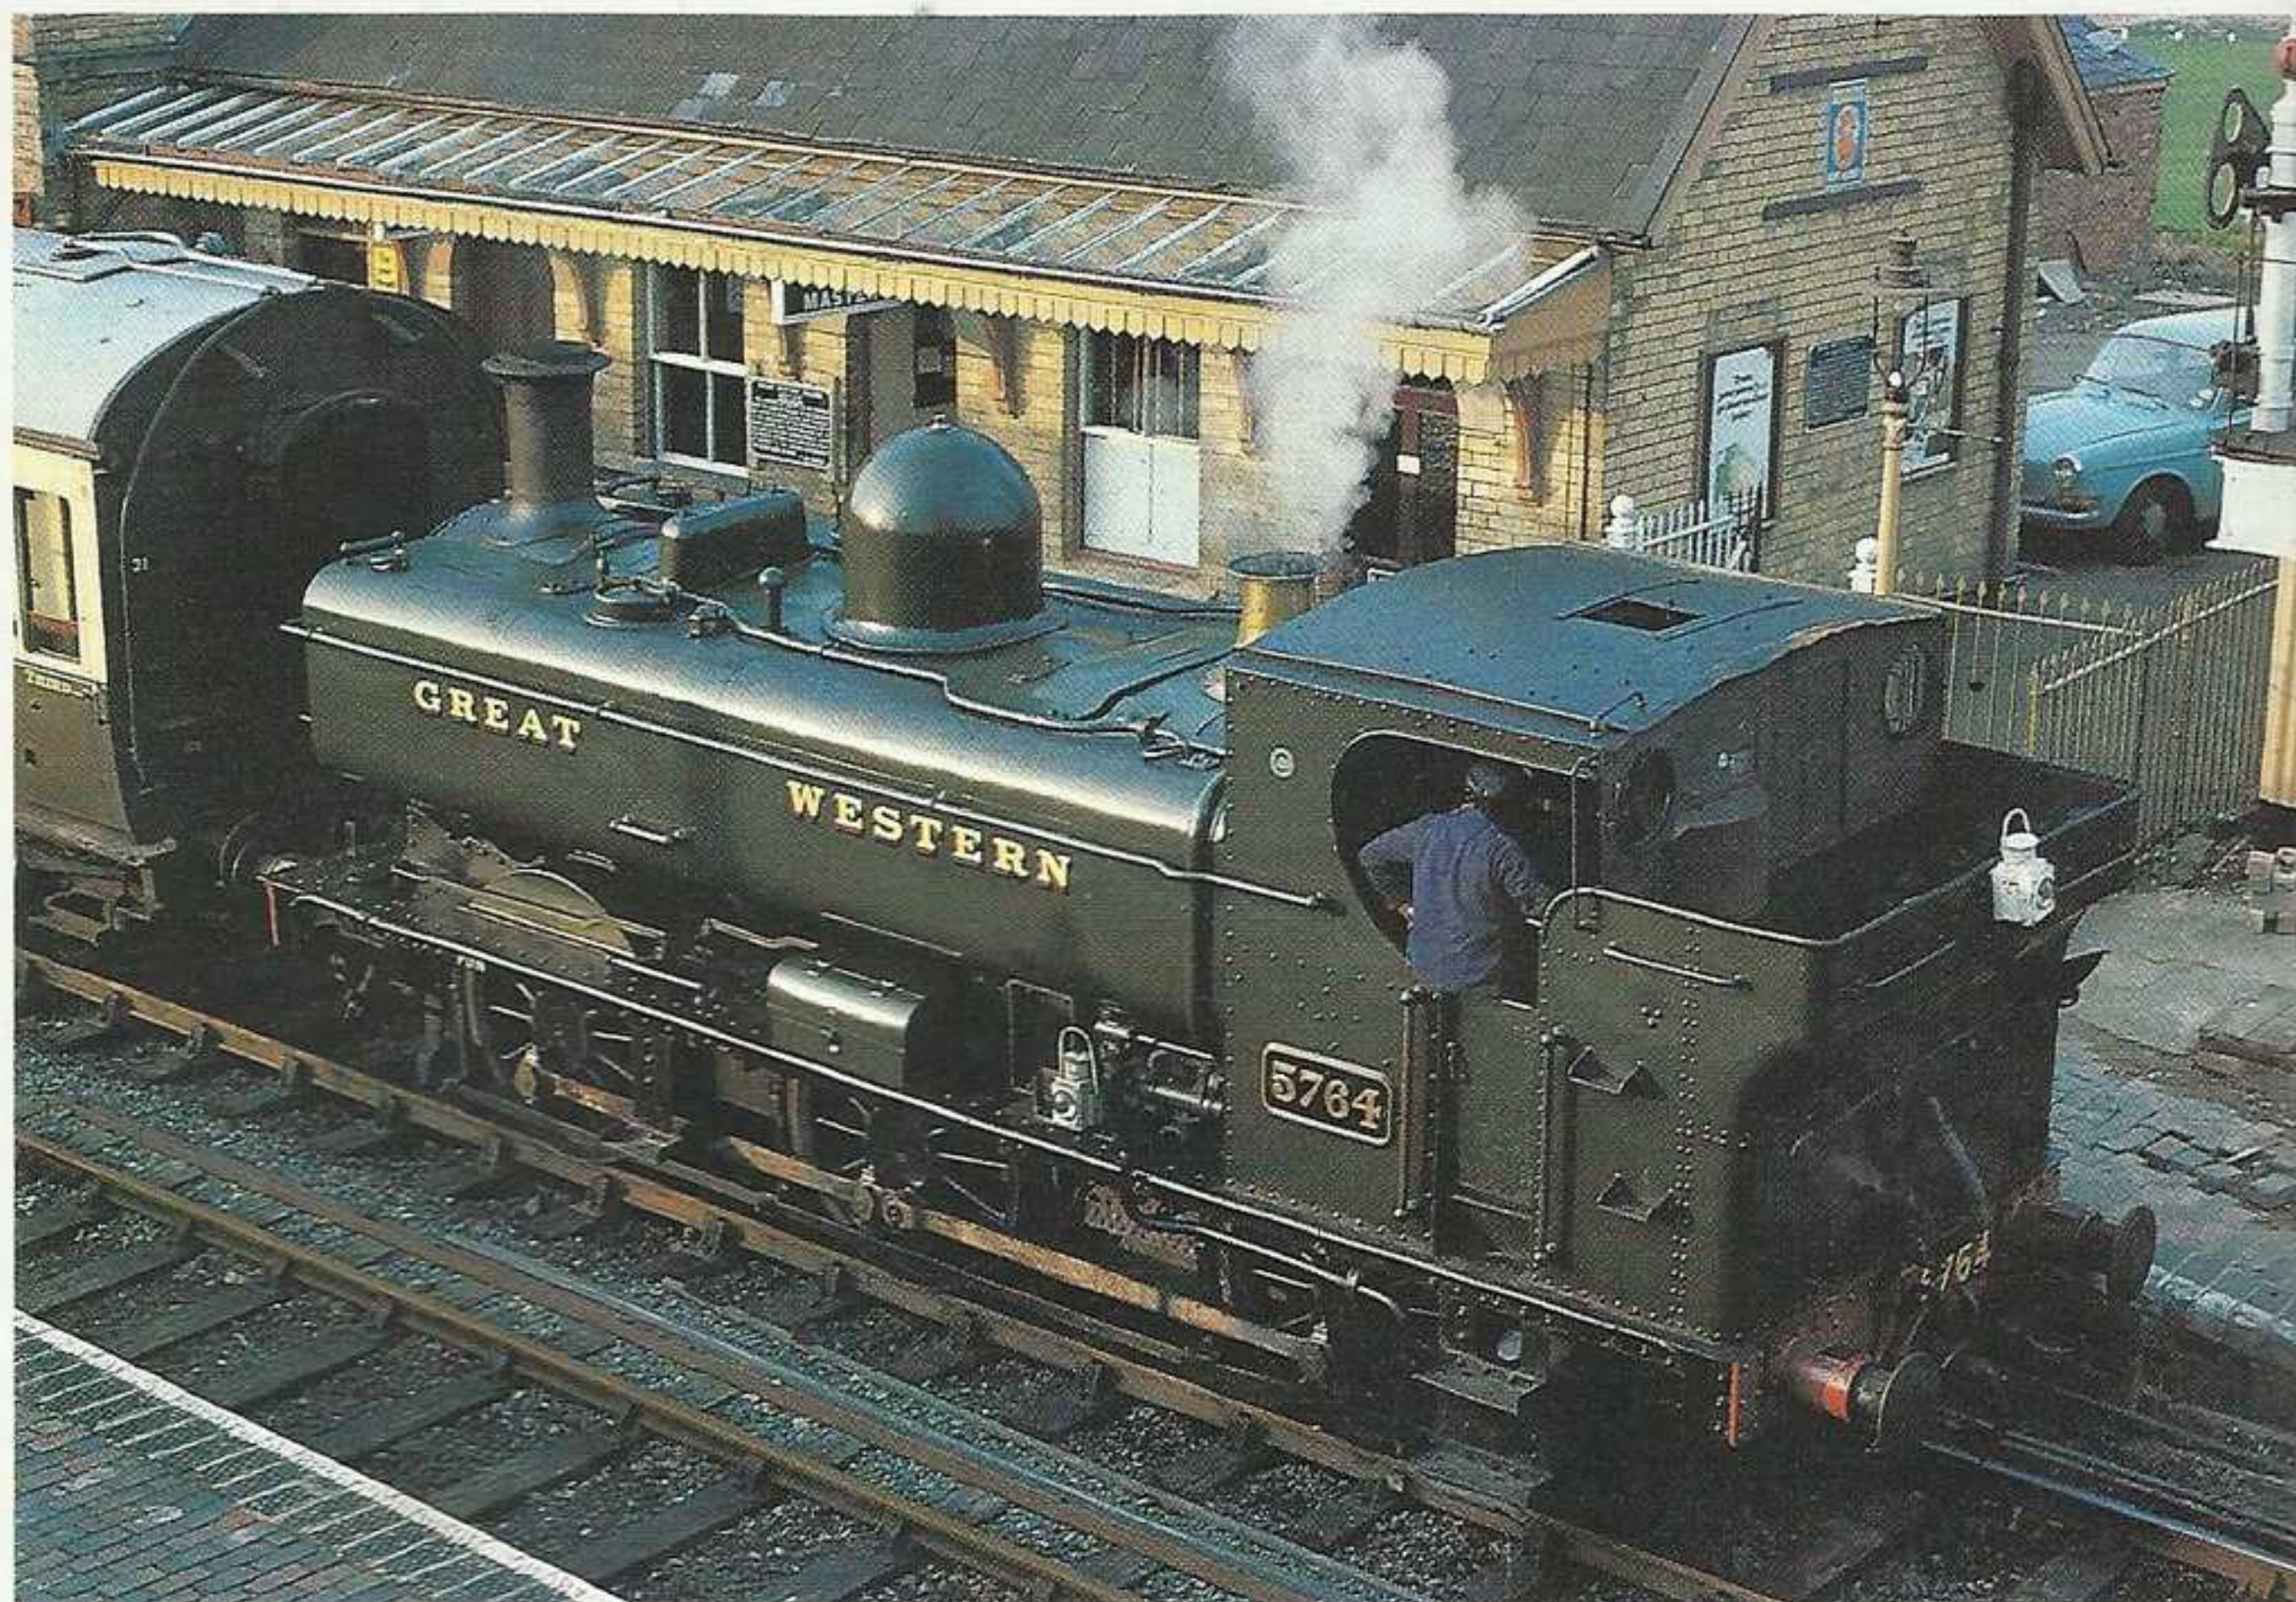
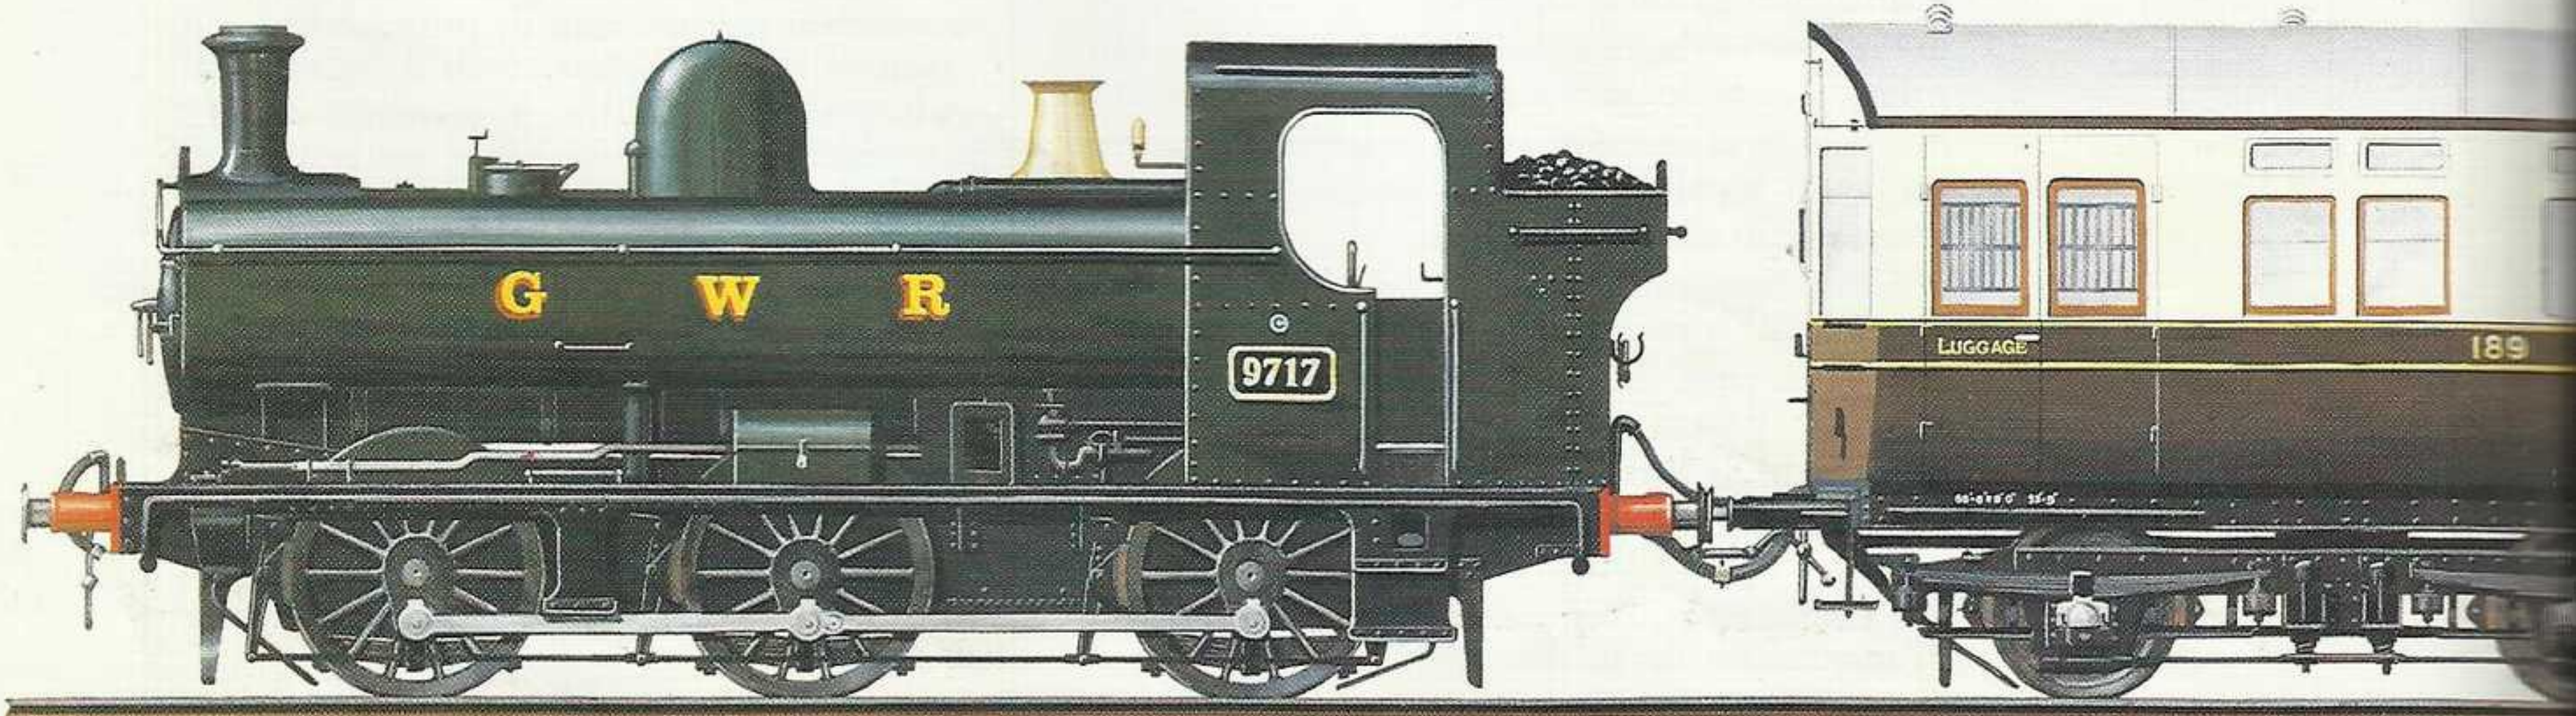
▼ La Serie 57XX, la primera de ocho variantes de modernas locomotoras ténder con depósito-alforja, fue casi una réplica de la reconstruida Serie 2721 de 1897, con caja de humos Belpaire, domo y cabina completa. A diferencia de las Series posteriores 54XX y 64XX, la 57XX no estaba habilitada para arrastrar trenes de pasajeros, aunque en ocasiones lo hacía.

Estos depósitos eran prácticamente un diseño exclusivo de GWR. Tenían sección rectangular, con las esquinas exteriores redondeadas, y se extendían desde la caja de humos hasta el frente de la cabina. La parte superior quedaba enrasada con la de la caldera, permitiendo al maquinista una buena visibilidad delantera, y además el fondo estaba unos 45 cm por encima de la plataforma, lo que dejaba un espacio razonable para las operaciones de limpieza y revisión. Los depósitos iban montados sobre anclajes fijados a los laterales de la caja de humos y del hogar.

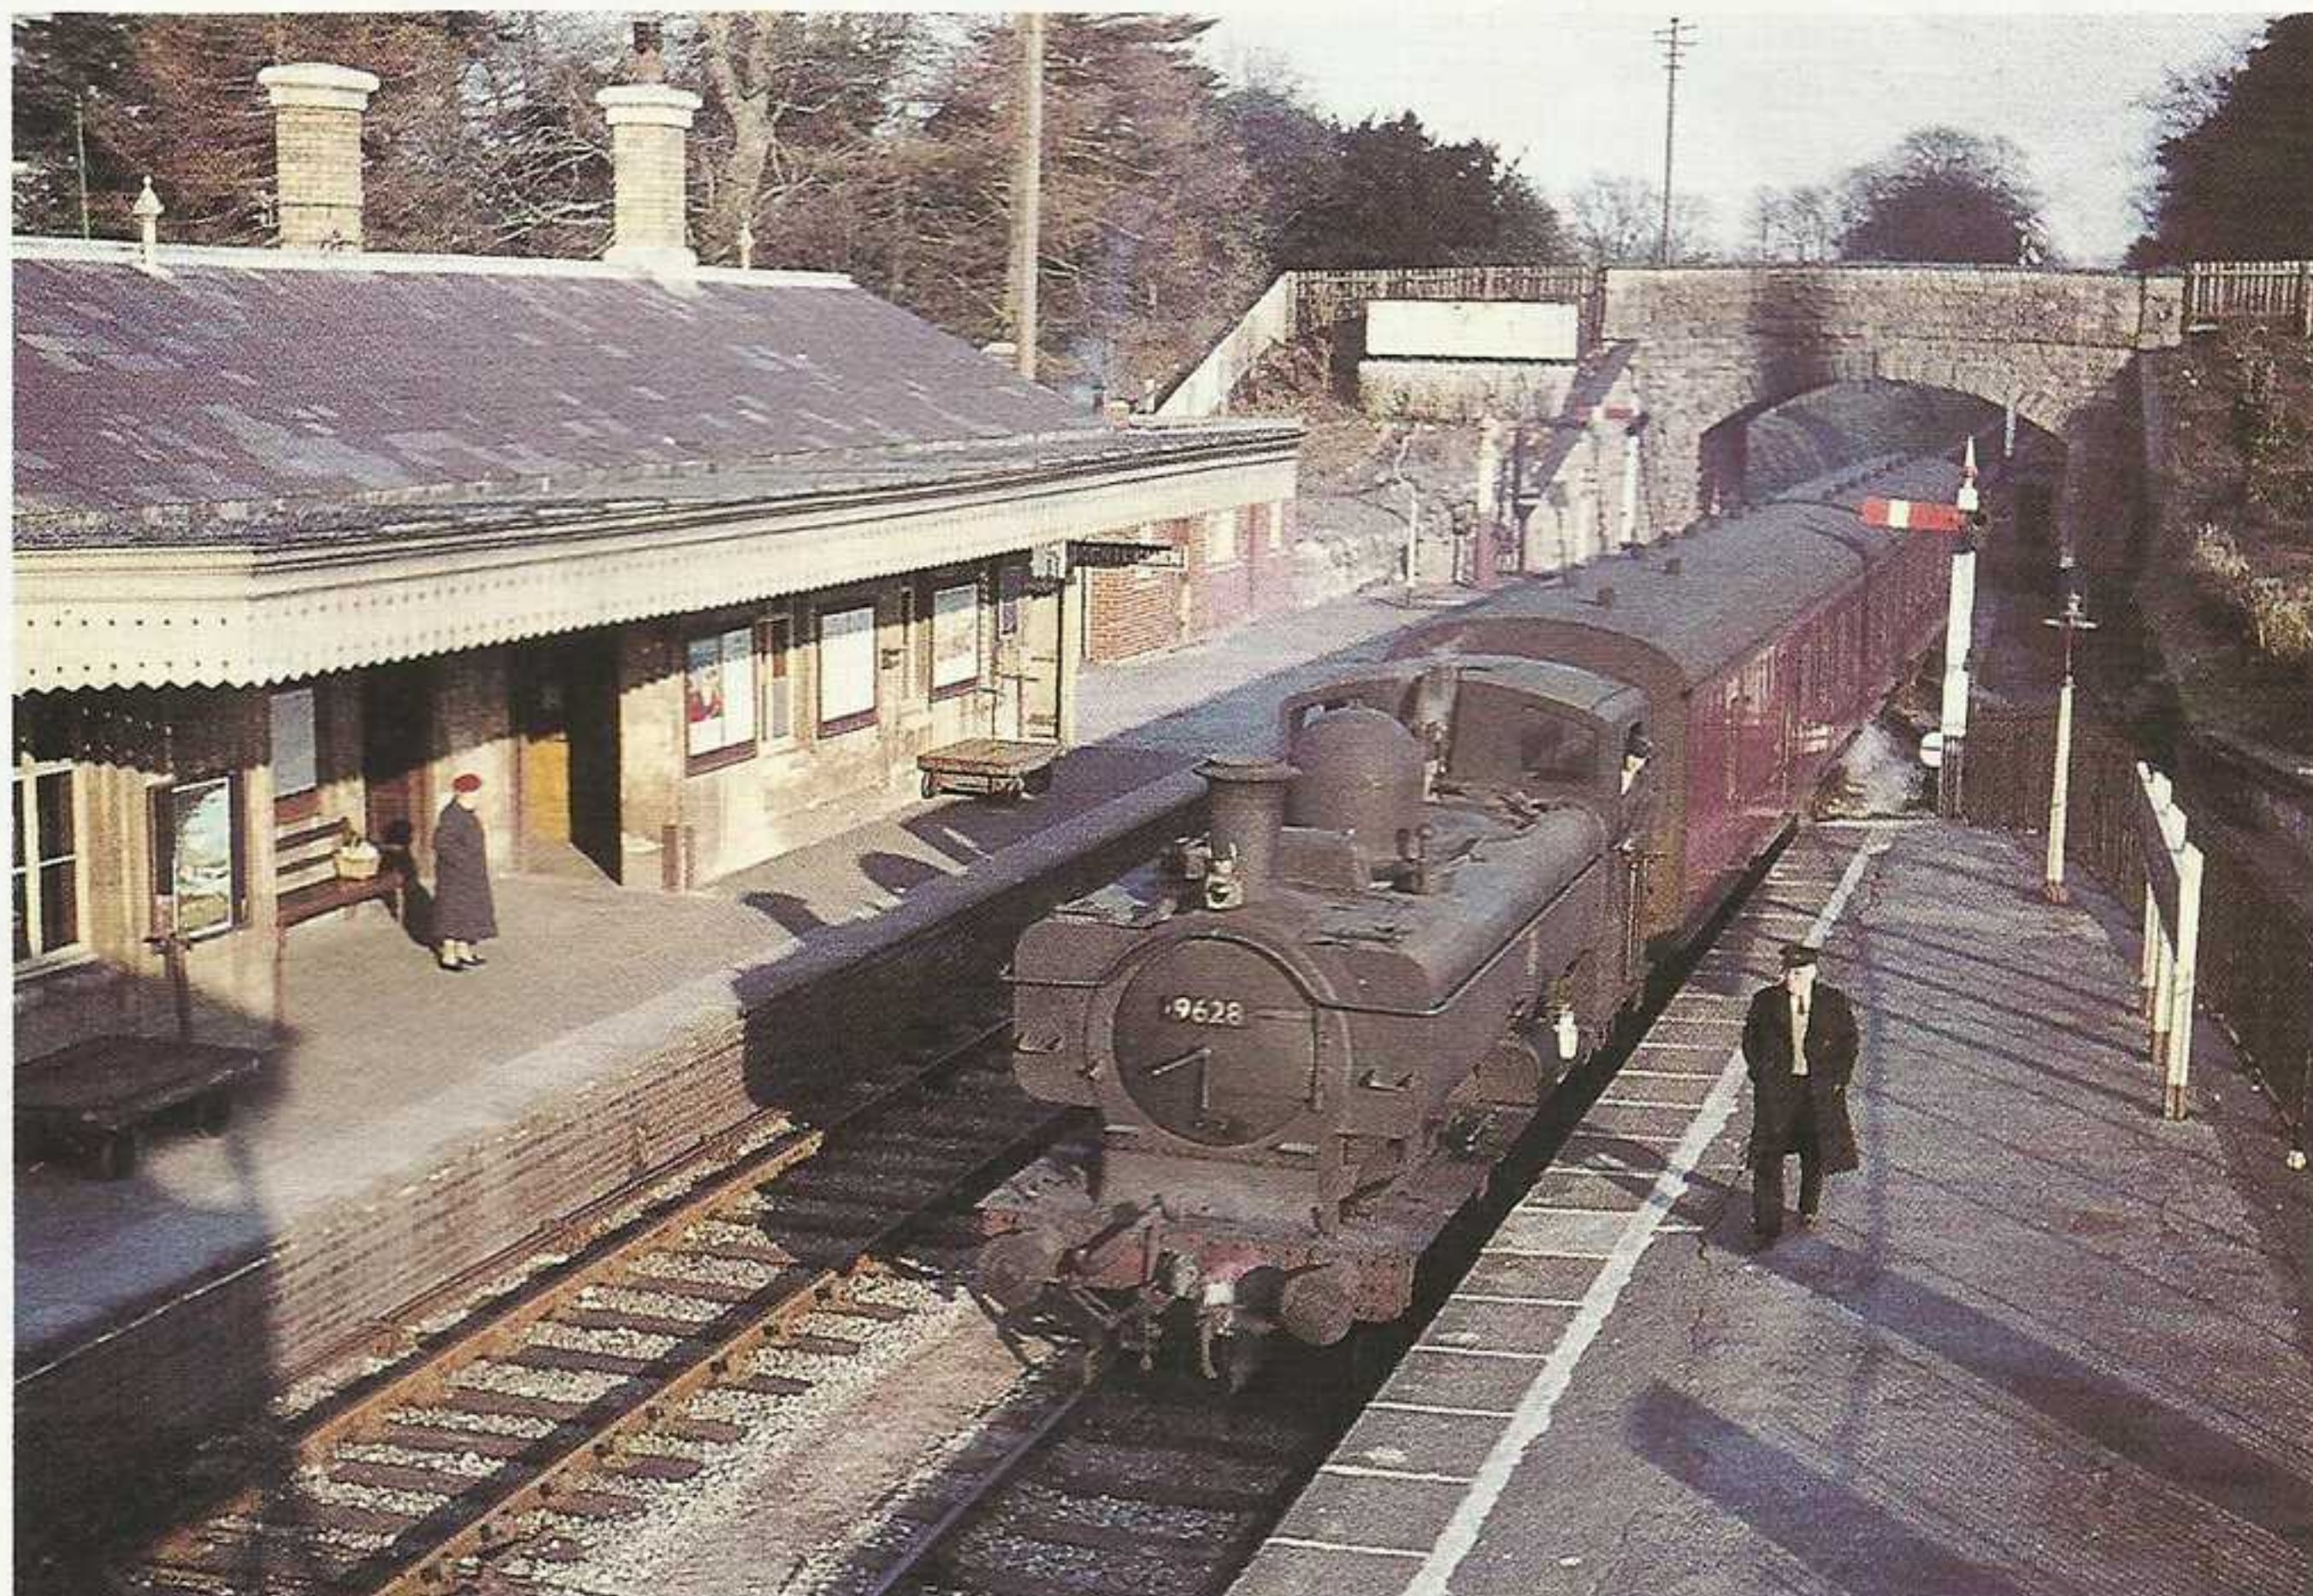
► Algunas de las tareas más comunes realizadas por las locomotoras ténder con depósito-alforja se llevaban a cabo en pequeños trenes que efectuaban servicios locales. Es una delicia ver a la nº 9628 entrando en la estación de Shepton Mallet el 24 de febrero de 1962, con el tren de las 15.17h, de Frome a Yatton.

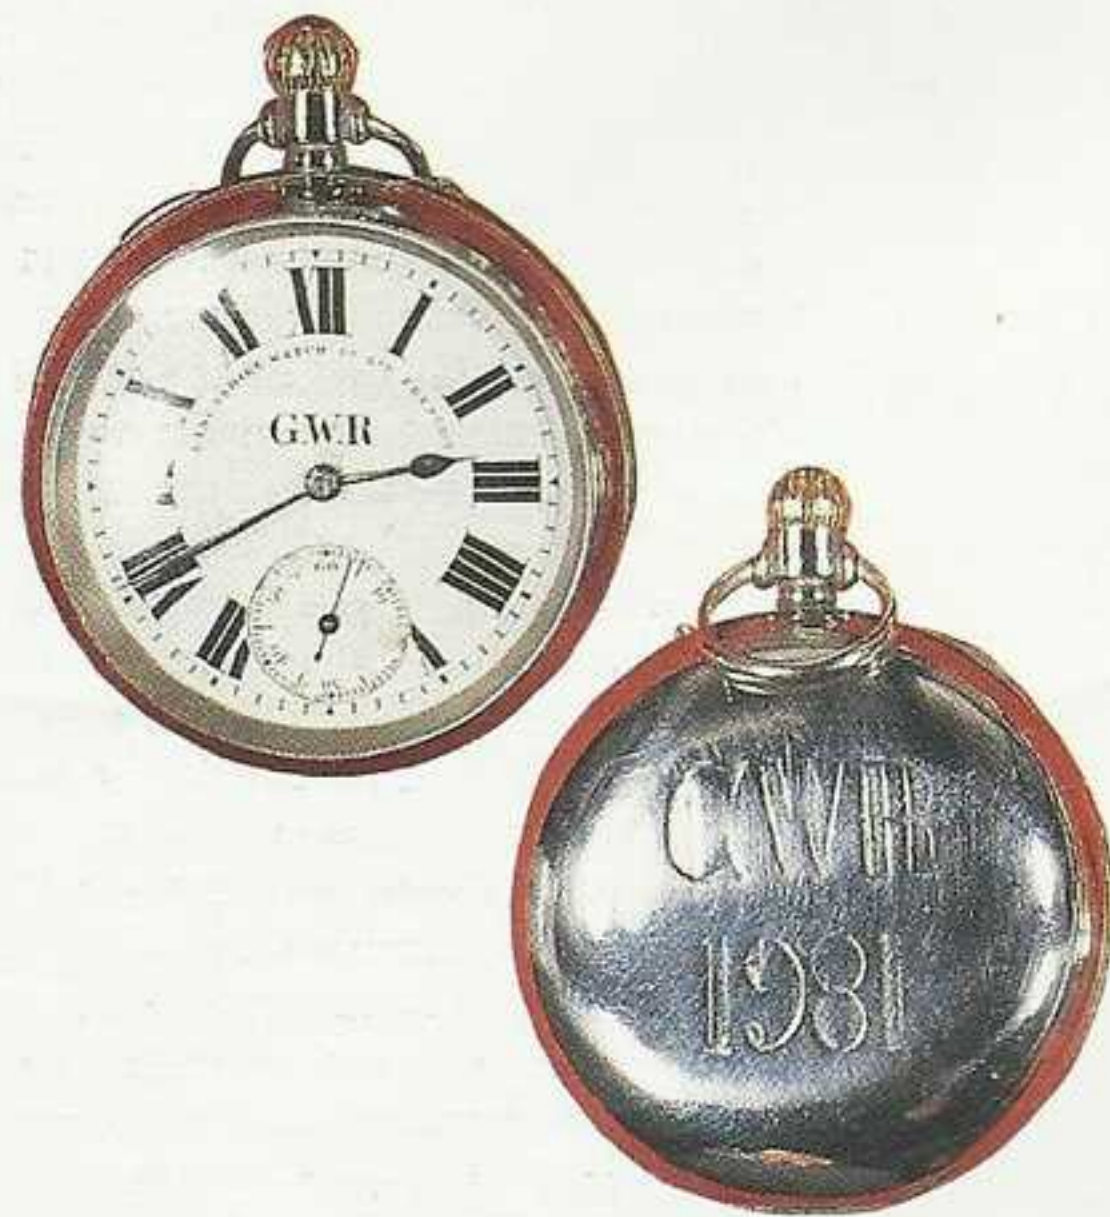
▲ El modelo Vigilant fabricado por Lancashire Watch Co de Prescott, Lanc., fue muy popular entre las Compañías ferroviarias. Este ejemplar correspondía a Great Western Railway. La caja de níquel contenía una maquinaria tipo suizo de 15 rubíes. En 1905 costaba 3 libras y 3 chelines.

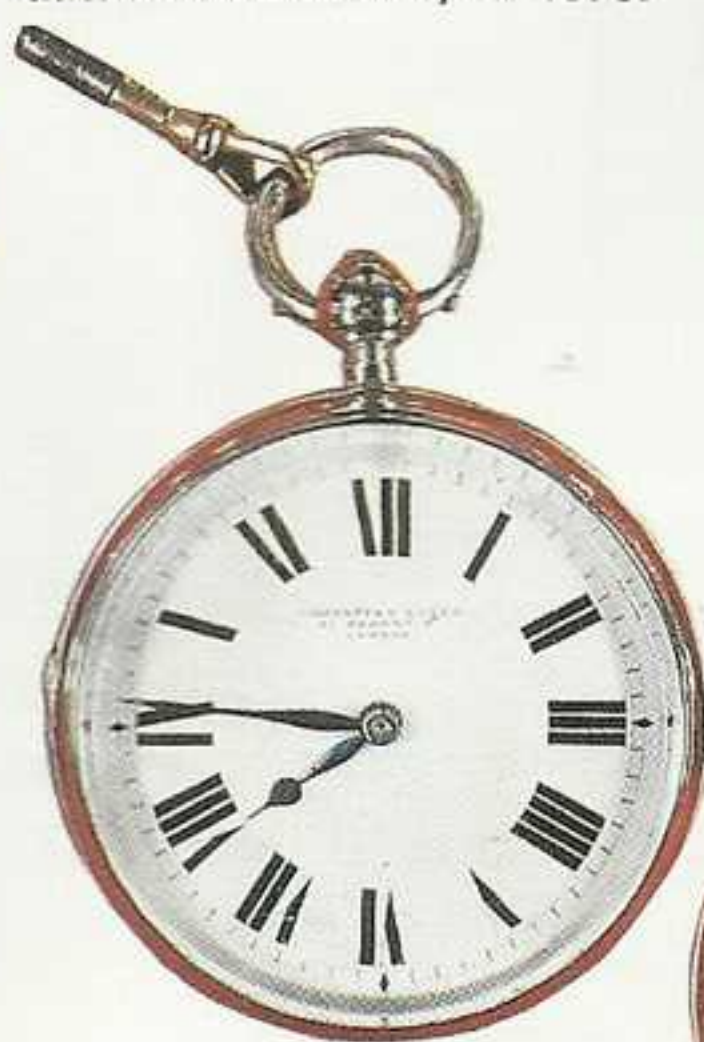
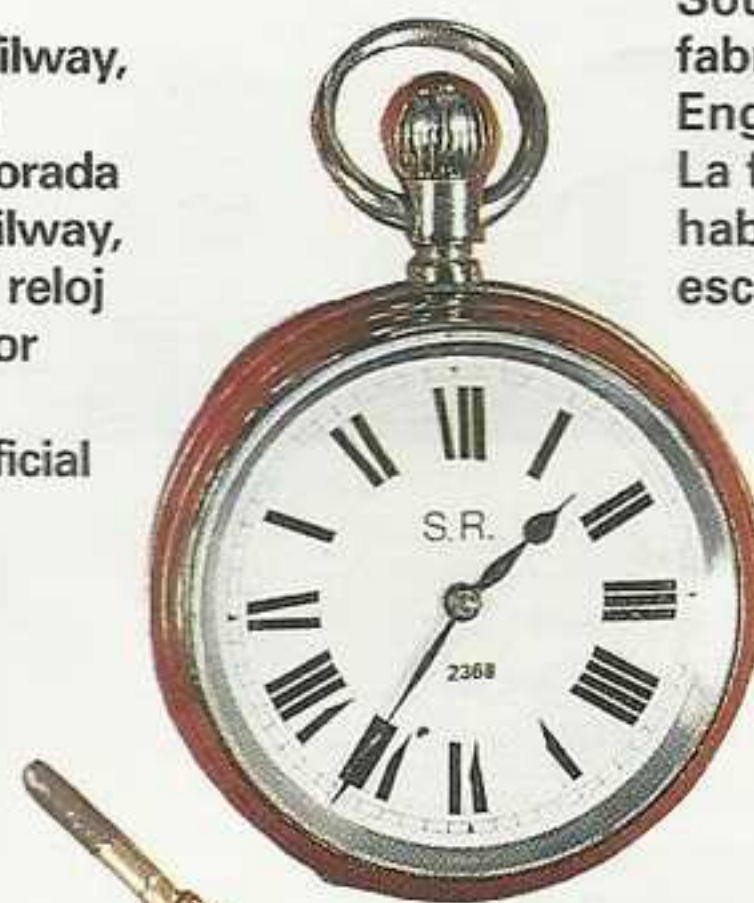
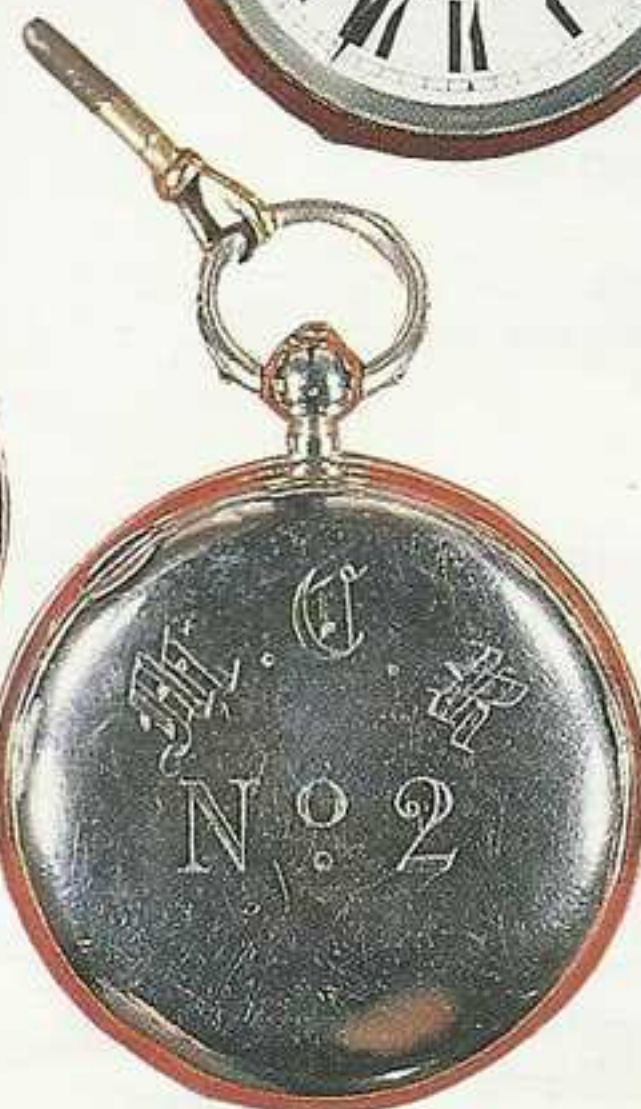
▼ Este modelo, muy poco común, perteneciente a la época anterior a la fusión de los ferrocarriles, pertenecía a Maen Clochog Railway, de Pembrokeshire, fundada en 1876, cerrada en 1882 e incorporada más tarde a Great Western Railway, que reabrió la línea en 1889. El reloj nº 2 de la MCR fue fabricado por John Wycherley de Prescott, Lancashire; tiene marchamo oficial datado en Londres, en 1875.

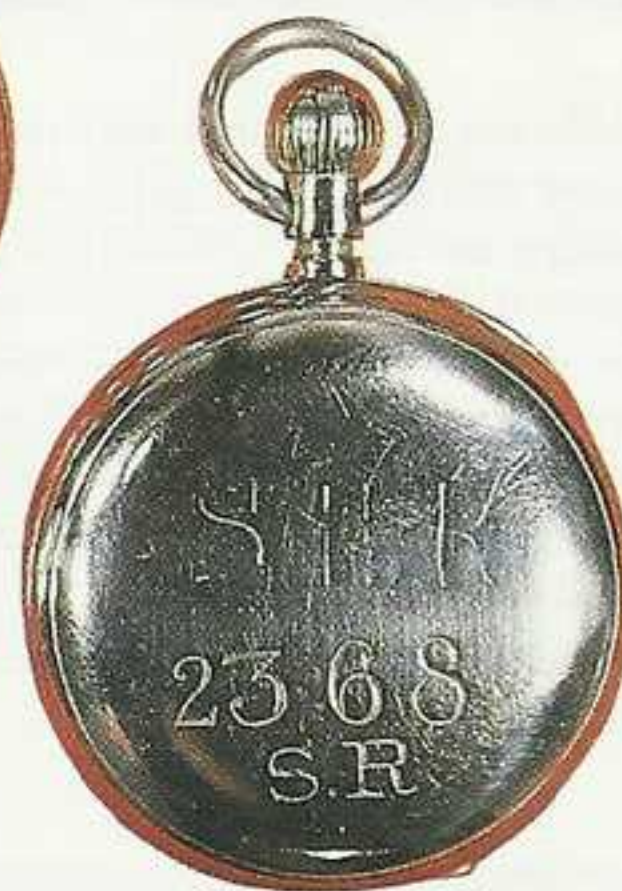
▼ A juzgar por su número de serie, este reloj de revisor de South Eastern Railway fue fabricado hacia 1891 por The English Watch Co., Birmingham. La falta de segundero no era muy habitual; el mecanismo tenía un escape de áncora de siete rubíes.

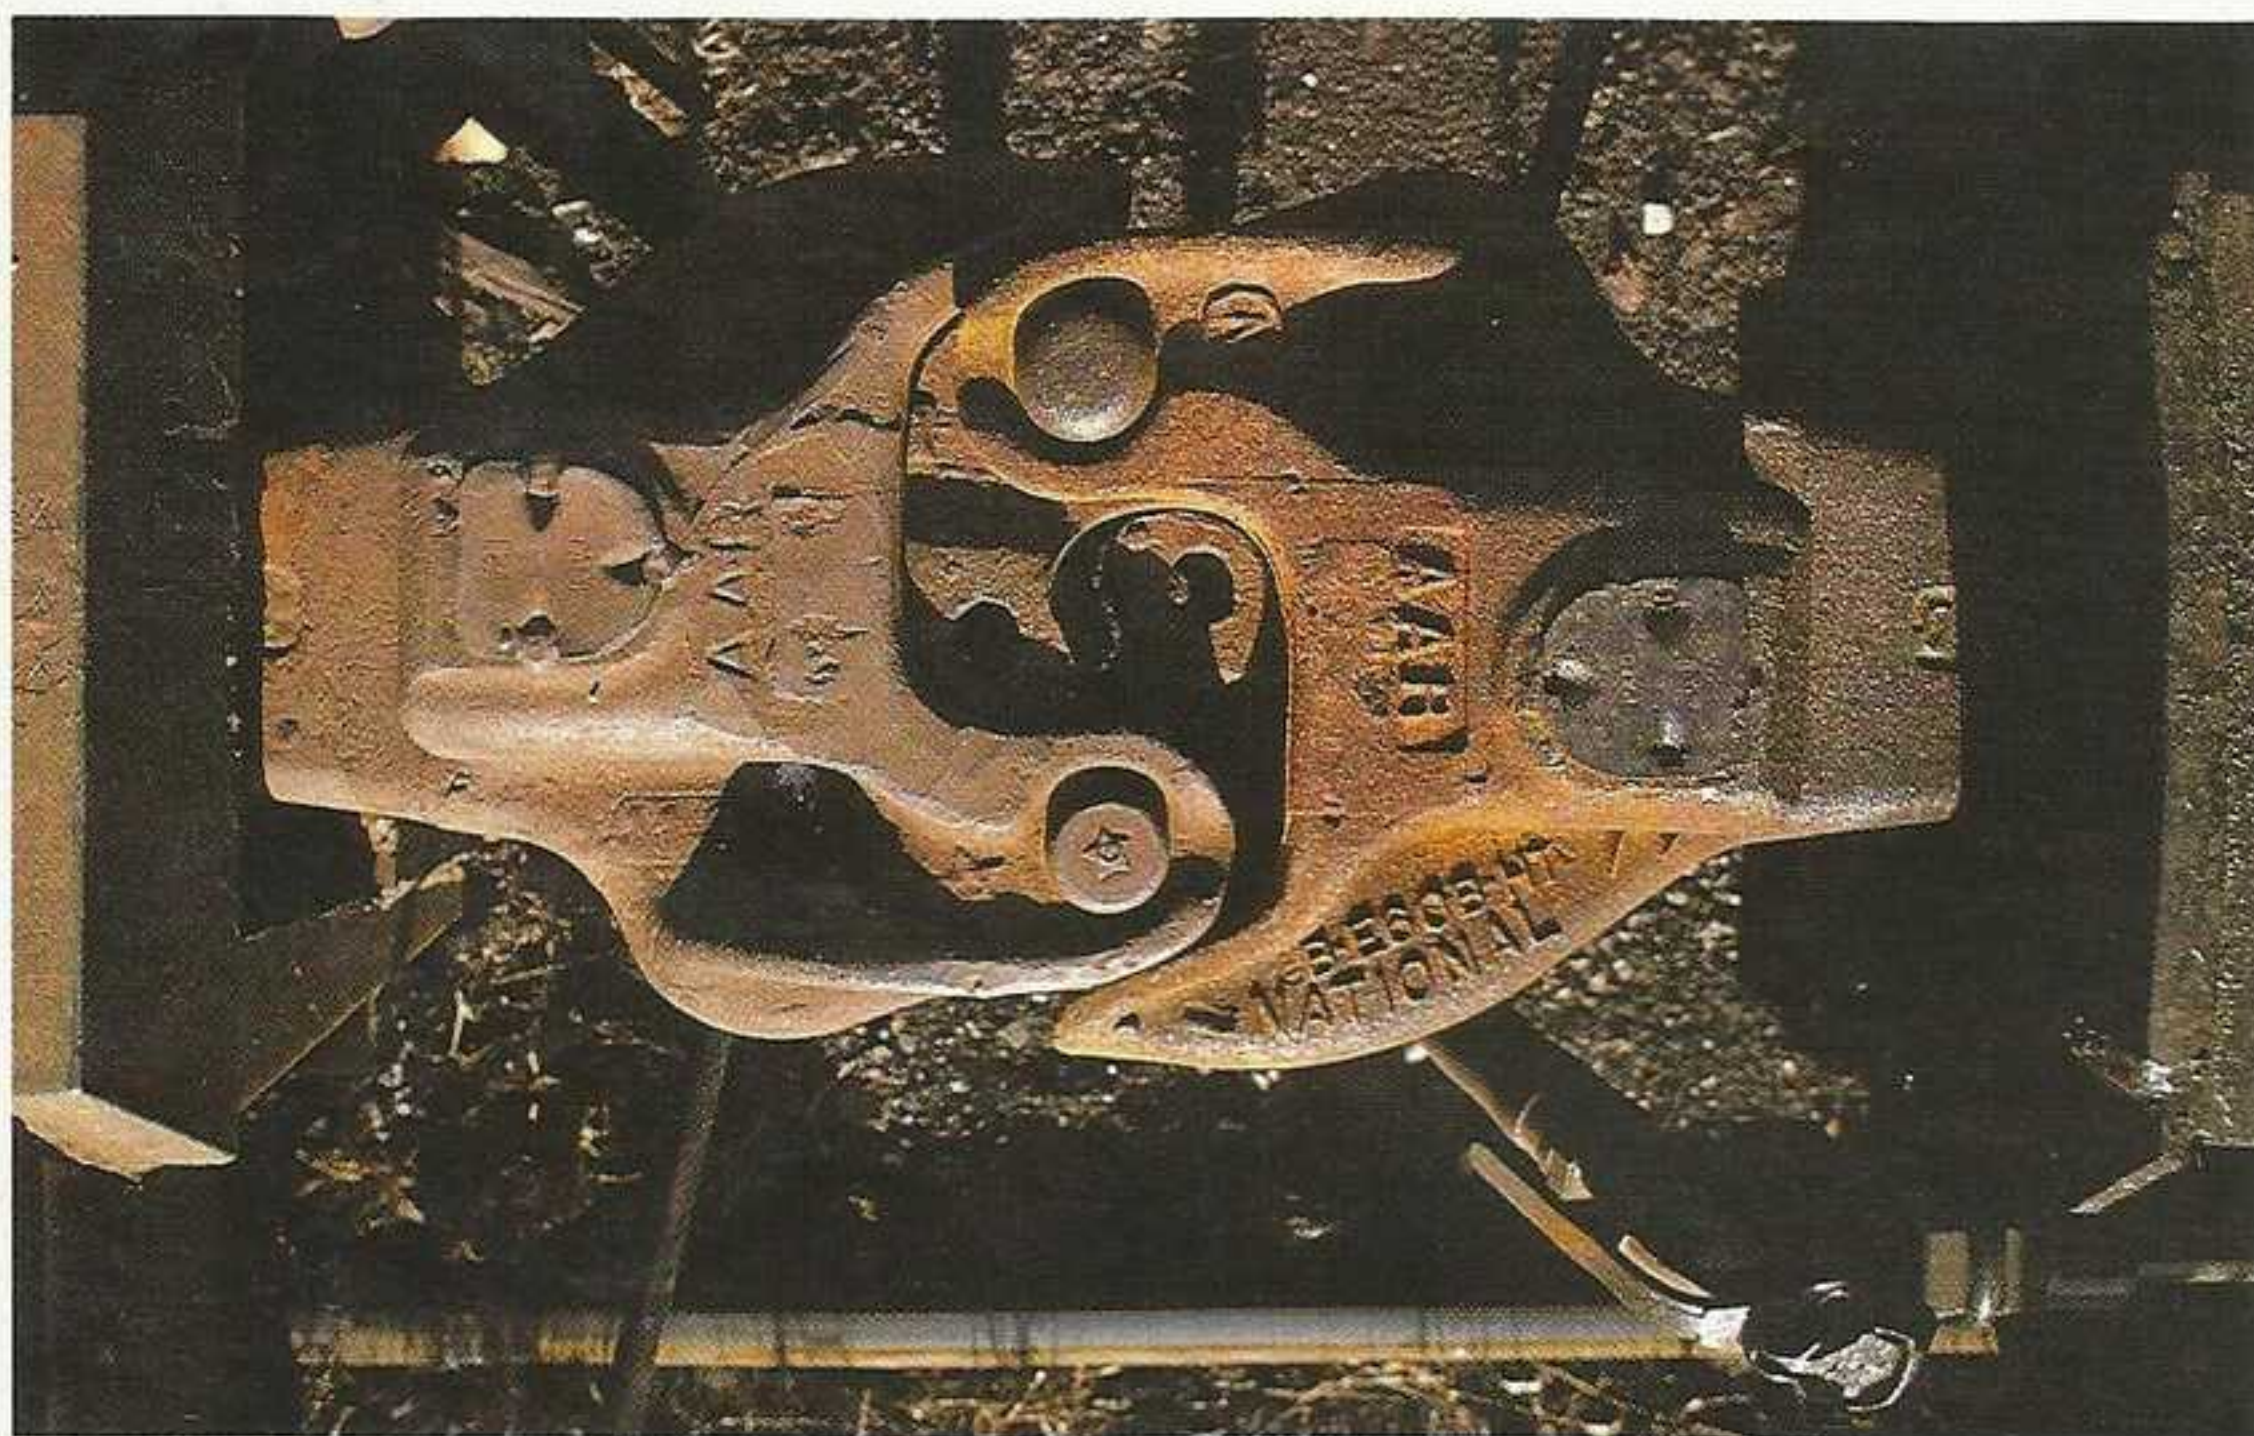
▲ Una de las principales ventajas del enganche Janney es su gran solidez. Este dispositivo semiautomático fue ideado por el ingeniero del mismo nombre de Estados Unidos, donde los trenes, de más de un kilómetro y medio de longitud y con un peso de 10.000 tm, ejercían una gran presión en las mandíbulas de enganche. Desde entonces ha sido mejorado, pero sigue siendo incompatible con los enganches no automáticos.

Este tipo de enganche se impuso en los ferrocarriles estadounidenses en 1893, debido al gran número de accidentes que ocurrían con los dispositivos anteriores: era frecuente la pérdida de dedos, manos e incluso vidas. El enganche Janney no sólo simplifica la maniobra, sino que también tiene la ventaja de permanecer acoplado en los descarrilamientos, aminorando los daños. Las versiones para trenes de pasajeros varían ligeramente; el movimiento vertical está limitado.
